Kvalitetshandboken	Indus Sverige AB	Sida: Sida 1(4)	Datum: 2010-02-26	Dok.ID: 12:6
Dokumentnamn: Rutin fuktsäkring av moduler	Utfärdat av: Thomas Peterson	Utgåva: 4	Ändrad datum: 2014-06-24	
ISO-referenser: 8.2.4	Godkänt av: Mikael Nykvist	Dokumentnummer: 8.2.4-201	Giltig från: 2014-07-01

Rutin fuktsäkring av moduler.

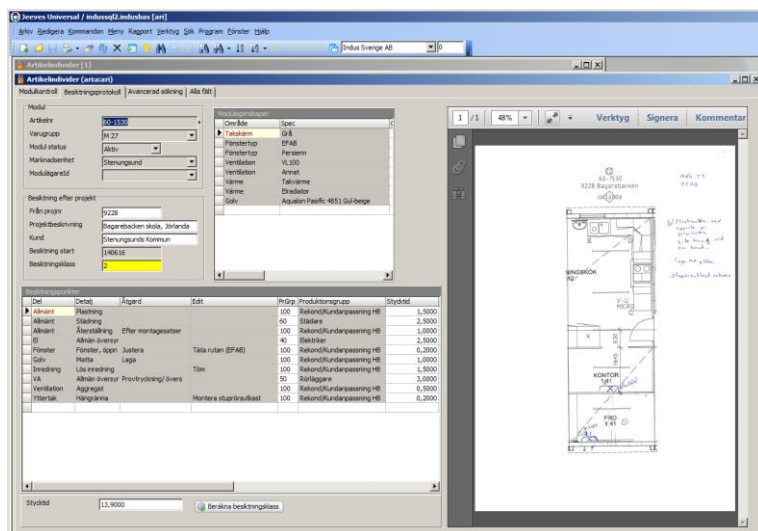
1. I samband med retur från hyrestagare utförs alltid en returbesiktning där vi bland annat letar efter tecken på fuktskador. Om vi hittar några tecken på detta noteras det i protokollet som lagras på företaget.

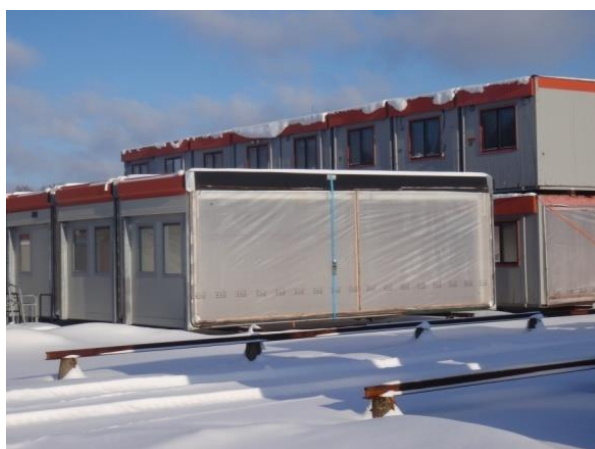
2. I samband med demontering hos kund emballeras produkterna – ofta enligt vidstående bild. Vid ankomst till produktionsenhet undersöks ytterväggar och tak igen efter fuktskador. Om skador som kan förvärras upptäcks åtgärdas detta snarast. Övriga åtgärder prioriteras och åtgärdas enligt företagets planering och prioritering.
Efter vidtagna åtgärder emballeras och lagras modulerna på detta sätt.

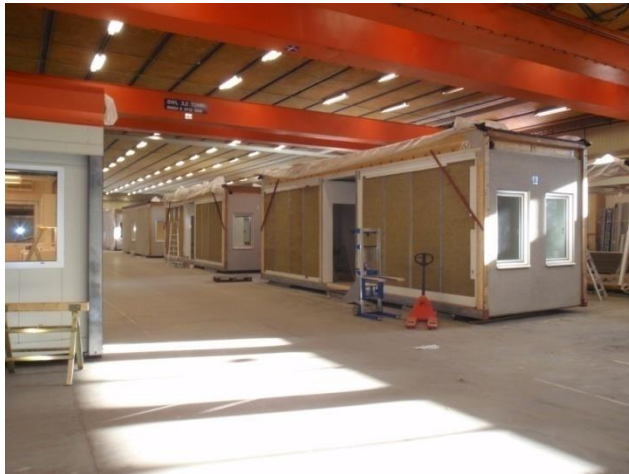
3. Alla reparationer av fuktskador, reparation och underhåll av moduler sker i företagets uppvärmda lokaler under kontrollerade former.

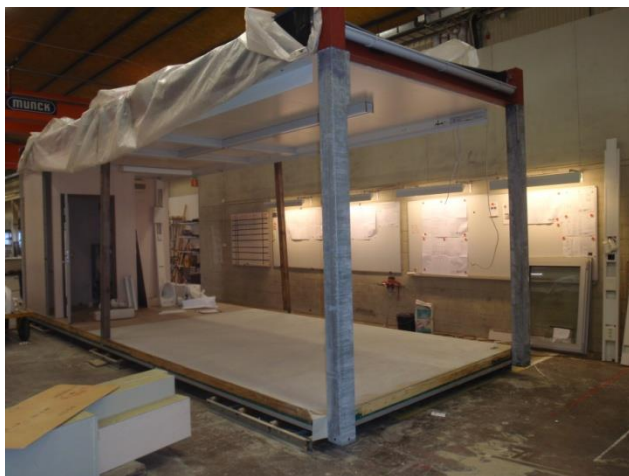
4. I vidstående bild har en yttervägg demonterats för att kunna byta en dålig golvspånskiva i en stor del av modulen där vattenskada uppstått under mattan runt en otät golvbrunn bland annat. Golvet har spacklats och matta skall läggas in på nytt.

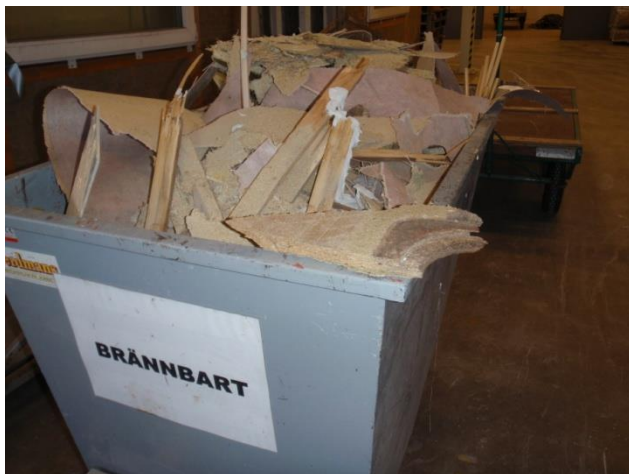
5. Det utrivna materialet källsorteras vid våra anläggningar – direkt vid varje arbetsplats vid modulen inomhus och i sopcontainrar vid produktionsenheterna utomhus.

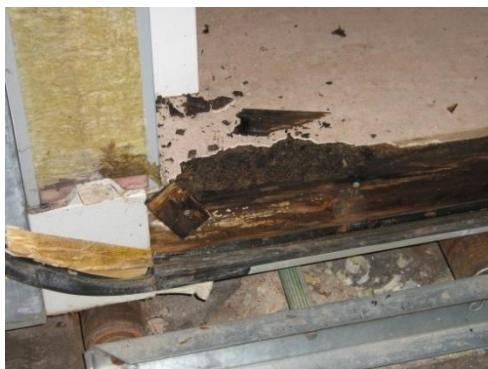
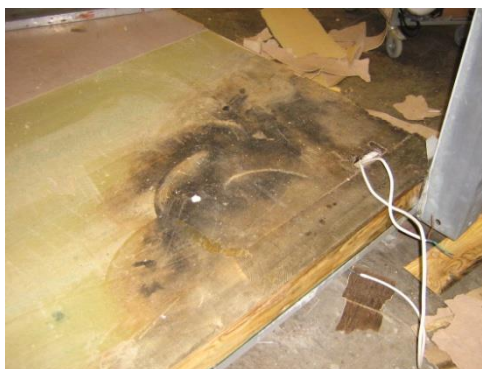
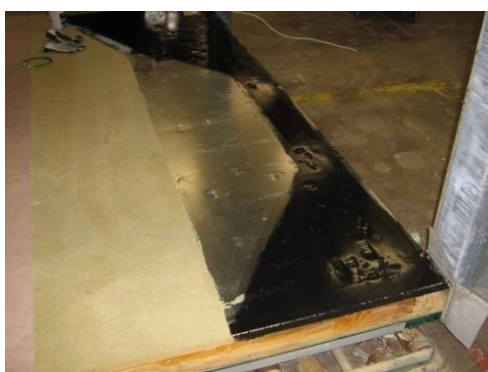
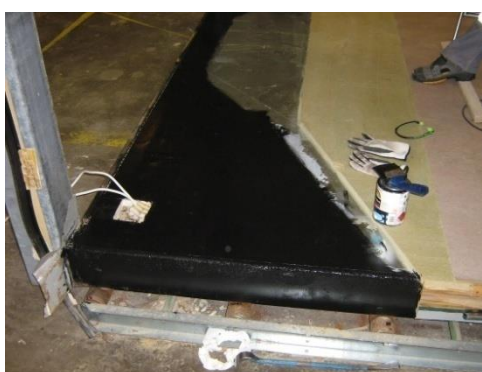
I vidstående bildserie visar vi hur en upptäckt fukt-skada på ett golv har åtgärdats.

Från hur det såg ut när skadan upptäcktes till hur det ser ut när det återställts.

Det som kvarstår är ytskikt, montering av ny yttervägg samt återställning av elinstallation.
